## TECHNICKÁ ZPRÁVA

Revitalizace lodžiové fasády panelového  
domu v ulici Jílovská 1152/45  
Praha 4 - Braník

Prohlídka objektu proběhla dne 25.05.2020, byla při ní pořízena fotodokumentace budovy, prohlédnuty konstrukce obvodových stěn, detaily, společné prostory a okolí objektu.

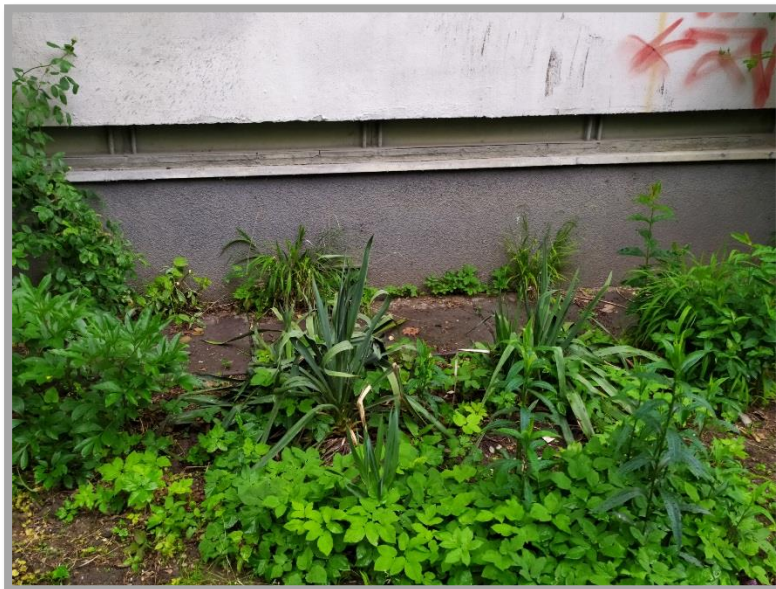
Vzhledem k tomu, že nebylo možno provést podrobný průzkum vodorovné hydroizolace a základových konstrukcí pod terénem objektu, nelze tedy určit všechny případné poruchy na konstrukci. V úrovni terénu se nachází technické (montážní) podlaží. Obyvatelé domu zatékání nezaznamenali, svislá hydroizolace plní svou funkci. Okapový chodník z betonových dlaždic je bez ohraničení zahradní obrubou.

**Obrázek č.1.:** (Soklová část objektu na lodžiové fasádě)

S přihlédnutím na stav soklové části a provádění zateplení je navržena oprava okapového chodníku v prostoru východní fasády. Stávající zeminu odstranit, provést zhuštění a dorovnání podkladních vrstev. Stávající dlaždice jsou v dobrém stavu a bude provedeno jejich odstranění a opětovné vrácení zpět. Konstrukci okapového chodníku osadit nově do linie se zahradních obrubníků tl. 50 mm. Bude proveden výkop zeminy do hloubky 300 mm. Podklad zhuštěn a položena geotextilie proti prorůstání kořínků. Na hlavním průčelí objektu je uvažováno s ukončením tepelné izolace na stávající betonové podestě.

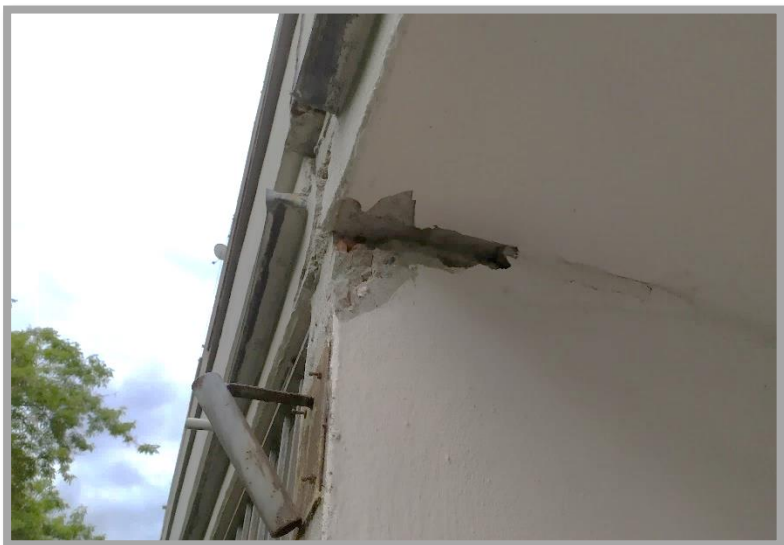
Při podrobném průzkumu bylo zaznamenáno lokální porušení krycích vrstev betonových konstrukcí (v případě odložení plánované rekonstrukce objektu se zateplením je nutné tyto místa důsledně sanovat, tak aby nedocházelo ke zvýšení poškození a ohrožení funkce výztuže. Jedná se především o boční lodžiové panely a betonové zábradlí lodžii.

**Obrázek č.2.:** (Porušení krycí vrstvy bočních lodžiových panelech)

Podklad pro provedení ETICS bude řádně překontrolován, degradované části povrchu omítky otlučeny a opraveny sanačními materiály na betonové konstrukce.

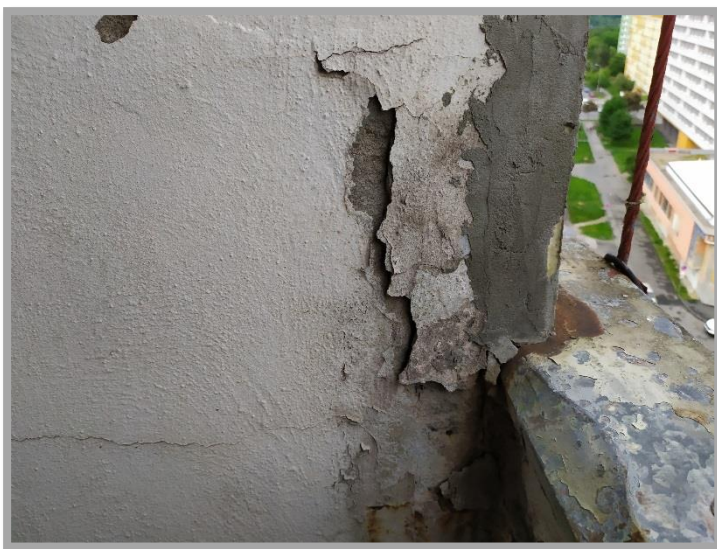
**Obrázek č.3.:** (Porušení povrchové vrstvy na bočních lodžiových panelech)

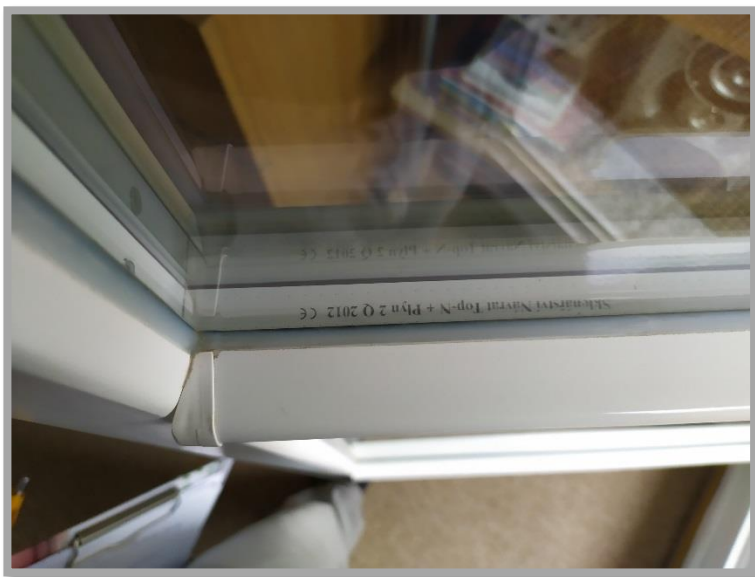
**Obrázek č.3:** (Stávající plastové otvorové výplně na objektu)

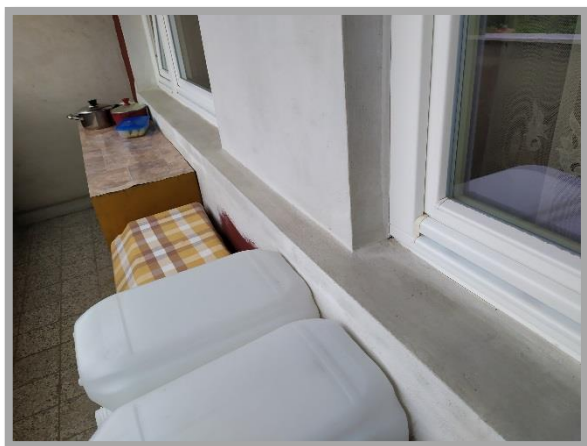
Vyzděné meziokenní vložky z tvárnice Ytong jsou z pohledu součinitele prostupu tepla dle ČSN 730540 zcela nevyhovující. *Poznámka autora: Pokud meziokenní vložku tvoří pevná deska nebo vyzdívka nutno tuto konstrukci posuzovat jako obvodovou konstrukci – stěnu, ne jako výplň otvoru, jsou tedy na ni kladeny přísnější požadavky z oblasti tepelné techniky.*

**Obrázek č.4:** (Konstrukce vyzdívky MIV)

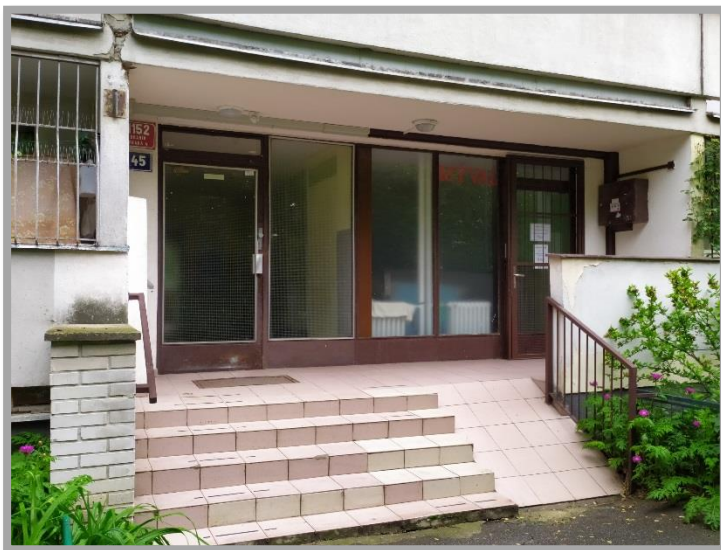
Stávající ocelový vstupní portál na východním průčelí objektu je nevyhovující jak z tepelně- technického tak estetického hlediska. Na základě informací od investora není v rámci rekonstrukčních prací uvažováno s výměnou portálu. Vedlejší vstupní portál na západním průčelí je vyhovující a nebyly zaznamenány žádné vady.

**Obrázek č. 5:** (Hlavní vstup do objektu na východní fasádě)

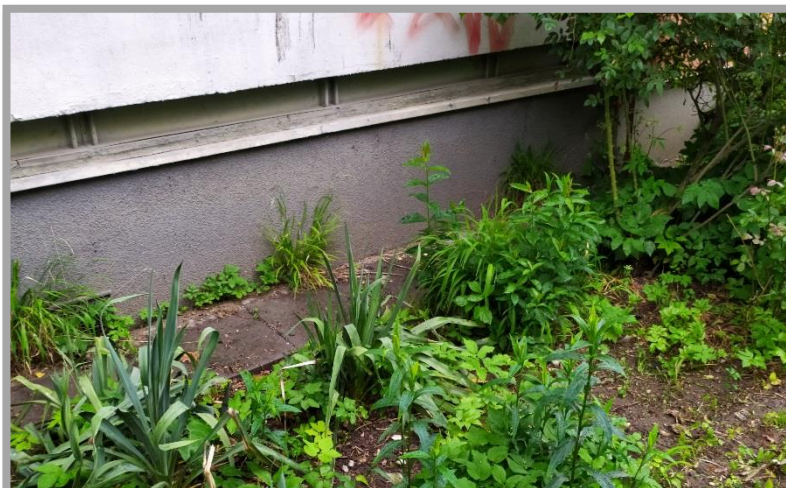
**Obrázek č.6 :** (Stávající konstrukce okapového chodníku na východní fasádě)

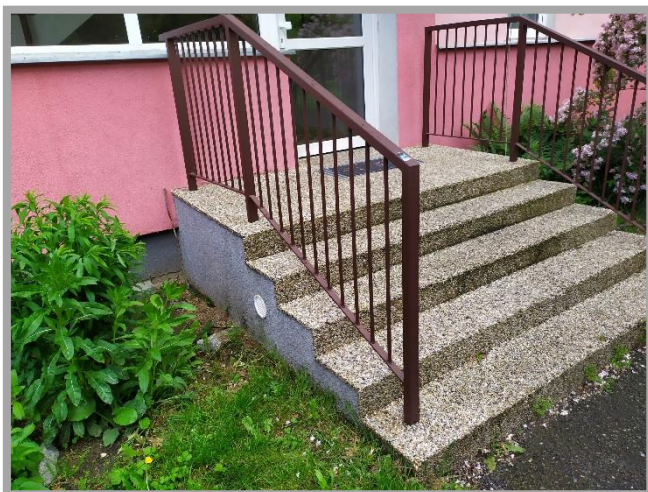
**Obrázek č.7 :** (Stávající konstrukce přístupové rampy na západním průčelí)

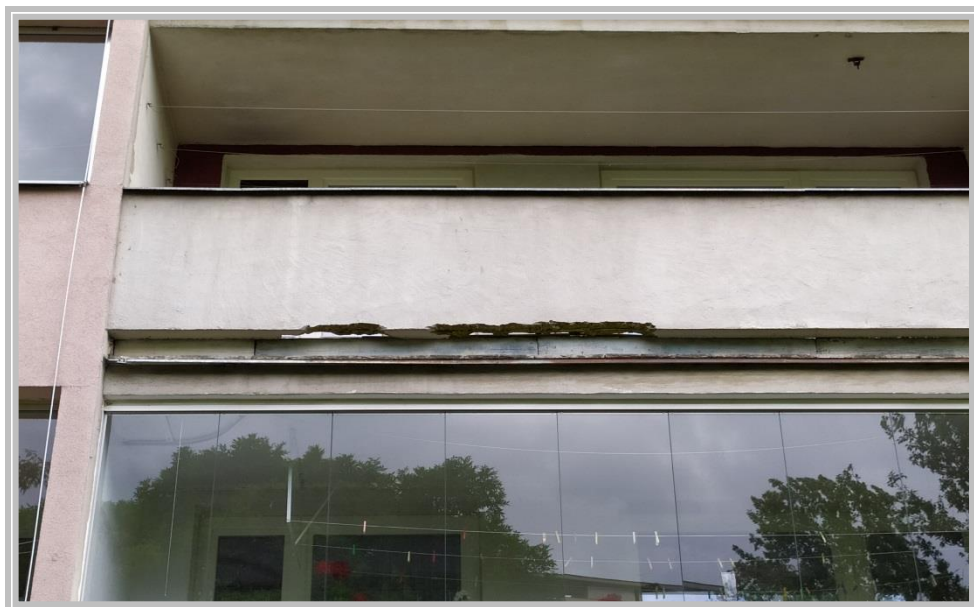
Čílka lodžiových desek a jejich spodní strana jsou v několika případech poškozena od stékající vody. Statické poškození styků lodžiových panelů, kotvení, stejně tak jako panelů samotných nelze jednoznačně vyloučit. Případné statické poškození lodžiových desek a styků zábradlí bude určeno po stavebně technickém průzkumu za účasti statika při prohlídce po postavení lešení. Před zakrytím konstrukcí zateplovacím systémem bude nutno také provést kontrolu křížových styků, aby bylo možno s určitostí případné statické poškození lokalizovat a opravit.

**Obrázek č. 8 :** (Poruchy konstrukce žb. zábradlí lodžii)

V případě odložení generální rekonstrukce je nutné důsledně provádět pravidelnou kontrolu styků, provést sanaci betonu včetně ochrany výztuže a nebo provést dodatečné kotvení železobetonových panelů.

V rámci úpravy prostoru lodžii dojde ke zrušení stávající mezery pod zábradlími. Prostor bude dozděn tvárnicemi typu Ytong a odvodnění okapnicí nahrazeno odvodněním chrličem. Stávající železobetonové zábradlí bude pro omezení průhybu dokotveno do železobetonového stěnového panelu. Kotvení zábradlí bude provedeno dvojicí žárově zinkovaných L kotev rozměr 2x150x150x6mm délky 100 mm. Kotevní L profily kotveny do betonových konstrukcí vždy dvojicí závitových tyčí průměr M 12 na chemickou maltu (viz kniha detailů). Z vnější strany zábradlí bude provedeno dokotvení ve stycích zábradlí žárově zinkovanou pásovinou 300x10 mm také s kotvením závitovými tyčemi M12 na chemickou maltu.

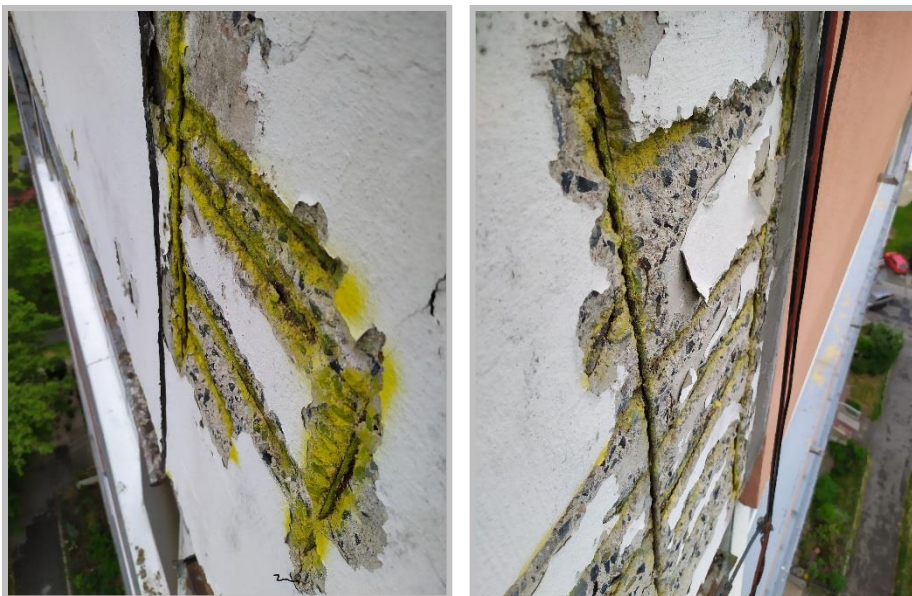
**Obrázek č. 9:** (Poruchy krycí vrstvy na žb. zábradlí lodžii)

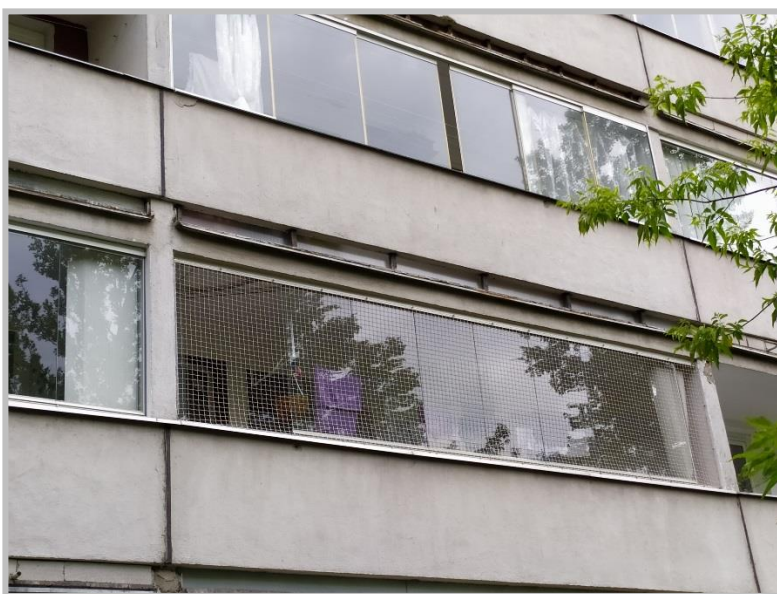
Některé lodžie jsou zasklené převážně bezrámovým posuvně otočným systémem typu Optimi. V době zpracování projektu bylo zaskleno 11 lodžii a dvě lodžie mají osazeny mříže.

**Obrázek č. 10:** (Bezrámové zasklení lodžii)

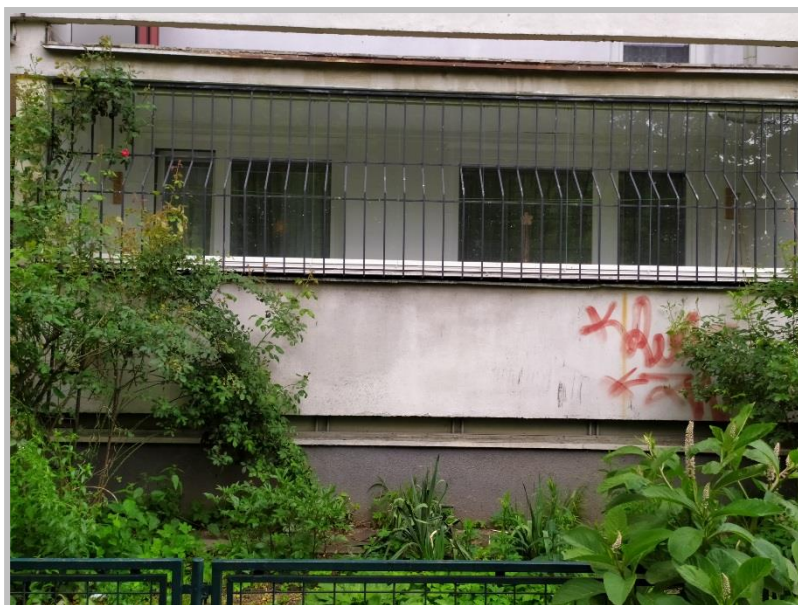
**Obrázek č. 11:** (Mříže na lodžích)

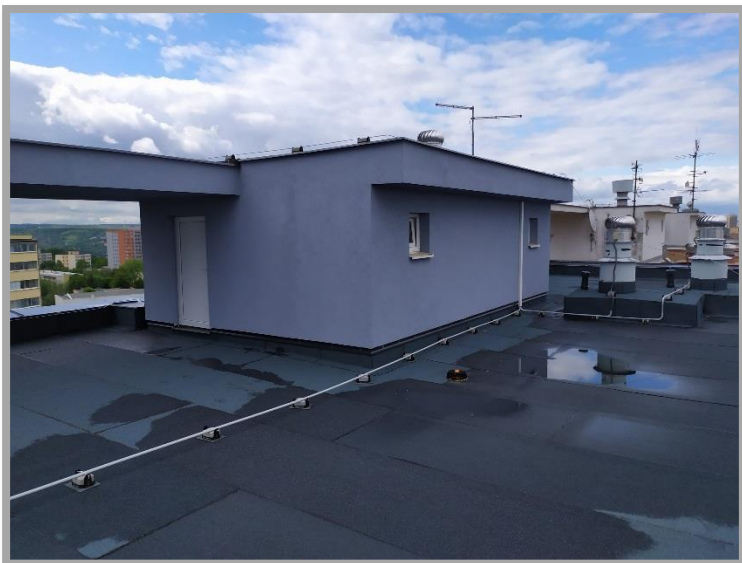
Vizuální prohlídkou byl zjištěn stav vodorovné a svislé hydroizolační vrstvy. Krytina nevykazuje poškození. V minulých letech bylo provedeno zateplení střešního pláště a střechy střešní nástavby. V rámci rekonstrukčních prací není uvažováno se zásahem do střešního pláště.

**Obrázek č.12 :** (Plochá střecha objektu včetně prvků VZT)

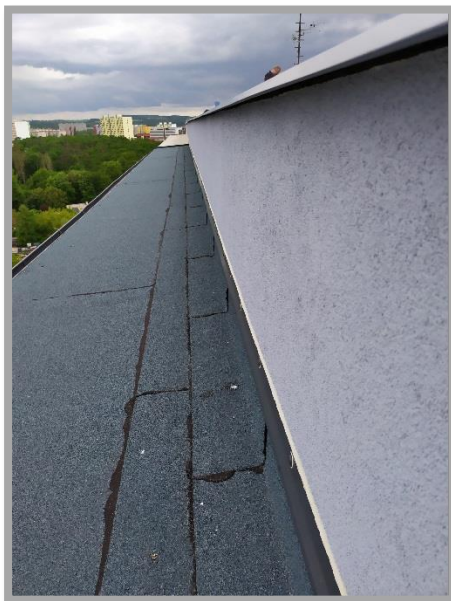
**Obrázek č. 13 :** (Ukončení krytiny střechy nad lodžiemi)

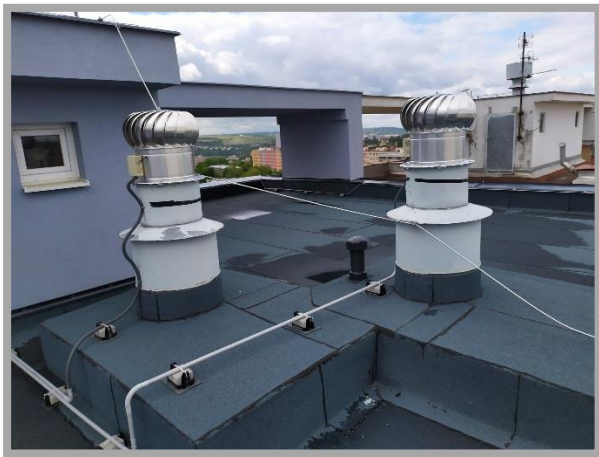
Odvětrání z koupelen, WC a kuchyní je řešeno nuceným odvodem větrací šachtou nad střešní rovinu kde jsou osazeny ventilační hlavice Lomanco s motorem. V rámci rekonstrukce není uvažováno s rekonstrukcí stávajícího systému VZT.

**Obrázek č. 14 :** (Stávající ventilační hlavice Lomanco na střeše objektu)
